# Sedimentundersökningar i recipienter till Björkshults Glasbruk

Förureningsförekomst i dammsediment

Ekologgruppen i Landskrona AB  
2008-02-13

på uppdrag av  
Högsby kommun

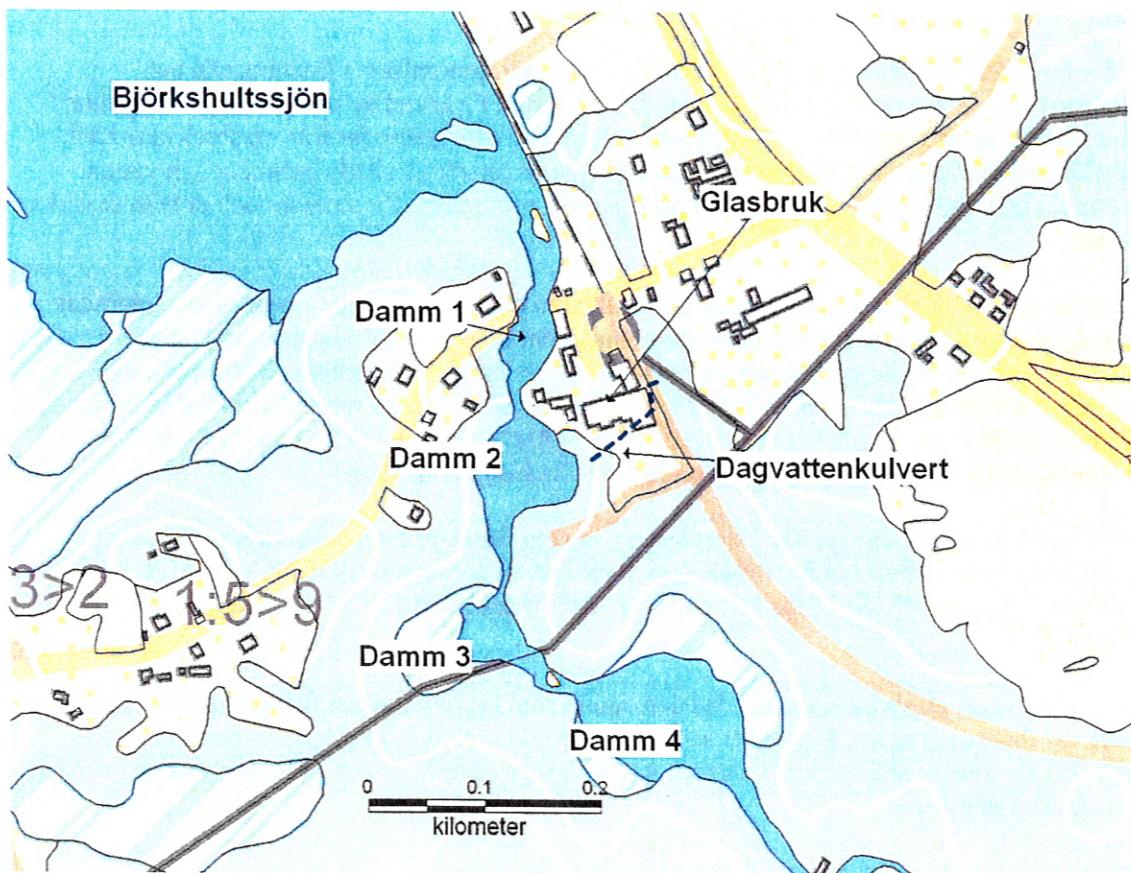
Björkshults glasbruks fabriksområde rinner ett dagvattensystem som vid glasbruksområdet är kulverterat. Kulerten mynnar i damm 2 i Badebodaån helt nära glasbruket (figur 1).

Figur 1. Översiktskarta över Björkshults glasbruk och Badebodaån med tillhörande dammar.

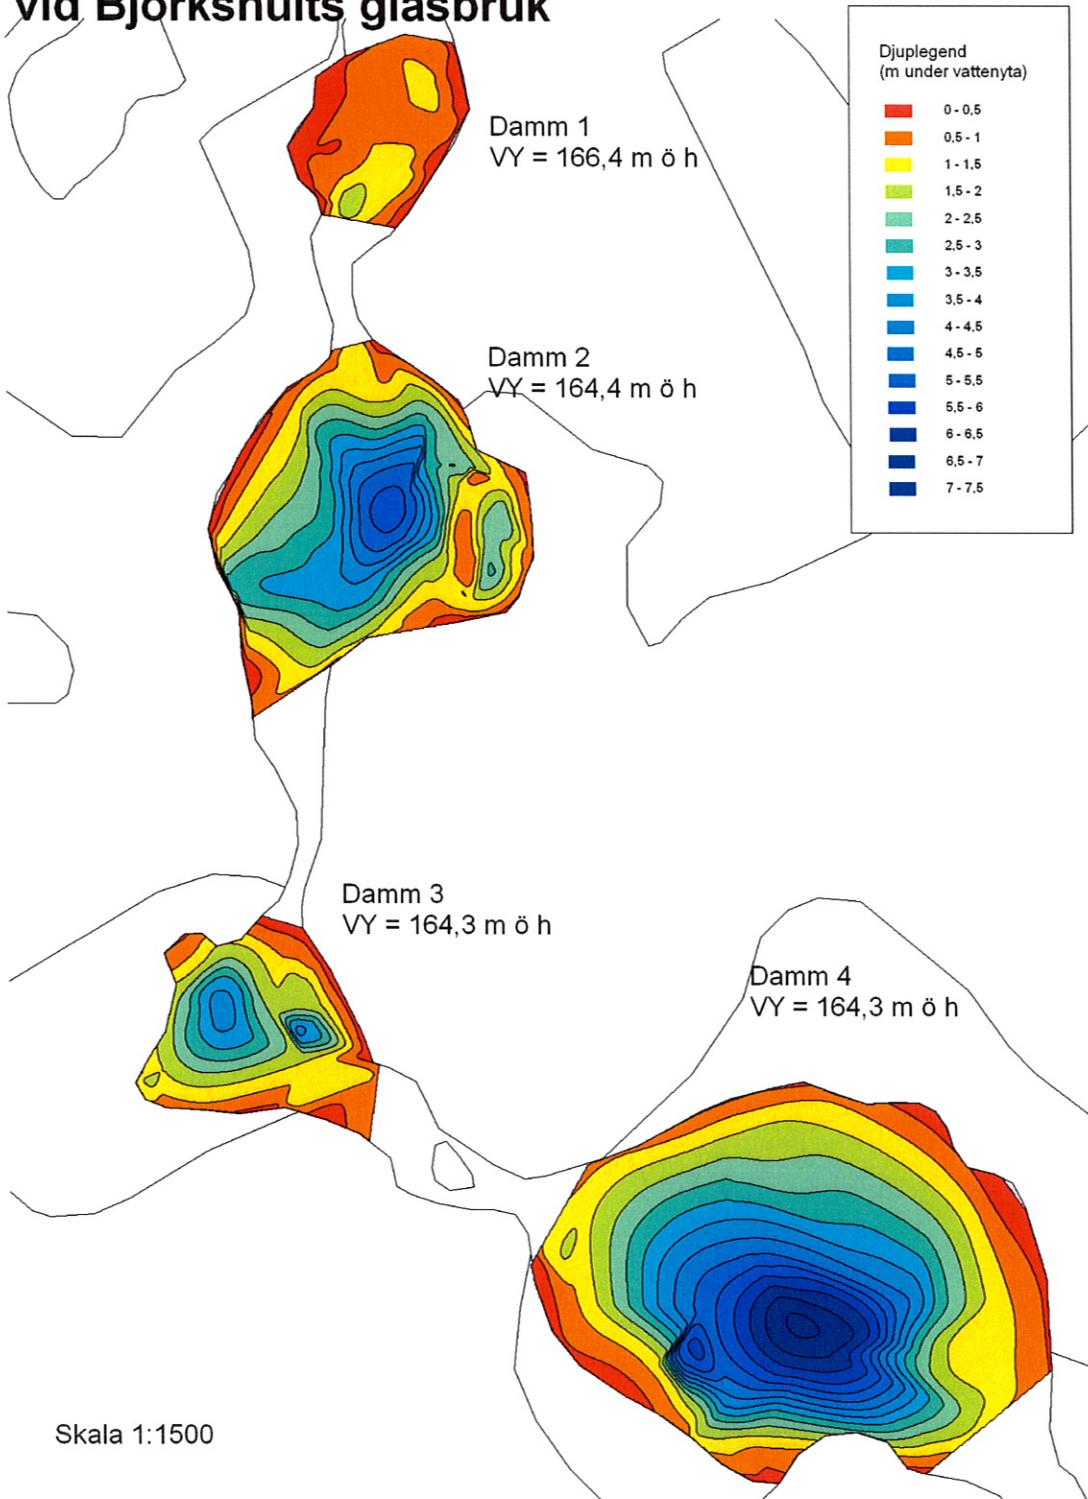
Bilaga4

## Djupförhållanden i dammar vid Björkshults glasbruk

Damm 1 hade mjuksediment i ett vegetationsbevuxet parti i västra delen (bilaga 3). Resten av botten var hård med sten, grus och sand. Dammen var relativt grund med ett vattendjup under 1 m. Störst vattendjup 1,6 m uppmättes nära dammluckorna (1,6 m, bilaga 4).

Damm 2 hade mjuksediment längs kanterna och den östra viken (bilaga 3). Vid in- och utlopp och i strömfåra bestod botten av block, sten, grus och sand. Centrala delarna av dammen hade ett djup på 2-5 m (bilaga 4). Mjuksedimenten längs kanterna låg på ca 1-1,5 m djup.

Damm 3 hade mjuksediment längs östra kanten (bilaga 3). Vid in- och utlopp, i strömfåran samt i hela södra delen bestod botten av block, sten, grus och sand. Centrala delarna av dammen hade ett djup på 1,5-3,5 m (bilaga 4). Mjuksedimenten längs kanterna låg på ca 1-1,5 m djup.
